HUD(ヘッドアップディスプレイ)「ND-HUD1※」適合速報

※対象モデル:「AVIC-ZH99HUD」・「AVIC-VH99HUD」(AR HUDユニット部)、「ND-HUD1」【生産終了】

〔適合調査の判定基準、適合表の可否記号の意味、その他の注意事項〕

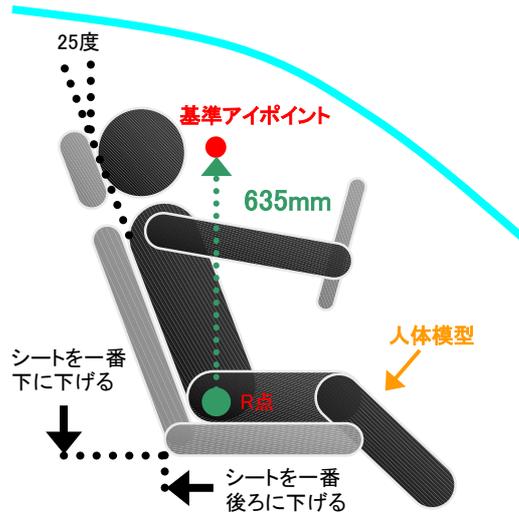
〔調査基準の運転姿勢〕

- パイオニアにて作成した人体模型(マネキン)を用いて調査を行っています。
- ・シートの位置は、シートスライド付車の場合はシートを一番後ろに下げて、シート上下調整機構付車の場合はシートを一番下げた状態を基準としています。
- ・シートの角度は、垂直から25度を基準としています。
- ・人体模型の「R点」※から635mmの位置を「基準アイポイント」としています。

※「R点」は、元々日本工業規格(JIS D 0024)により実測H点を基とした設計基準位置です。パイオニアでは、シートスライド最後端、シート上下調整機構最下端における、実装されたマネキンの胸部と大腿部の回転の中心点(大腿部の付け根)を「R点」としています(マネキンを着座させた状態で、座席の表面から98mm、背もたれの表面から134mmの位置になります)。
 なお、マネキンについてはSAE J 826で規定されているものを基にパイオニアにて作成した人体模型を、AR HUDユニットの適合調査の判定基準としています。

- 本商品の適合調査は、通常の運転状態における運転者の目の位置を代表する「基準アイポイント」を前提にして適合判定をしています。適合調査の基準となる運転姿勢については、下記のイラストを参照してください。

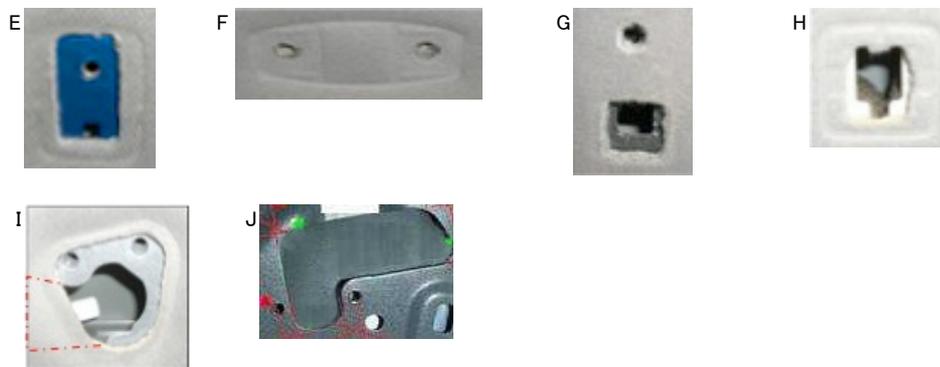
(参考) 取付けに利用できないサンバイザー取付穴形状の例(取付フックが使用不可の例)

E, F: 左側に取付穴がない場合の例(左側はネジ止めでサンバイザーを取付けている場合など)
G, H: 左側の取付穴が小さいため、取付フックが使用できない場合の例
I, J: 右側の取付穴が大きくて変形しているため、取付フックが使用できない(しっかりと固定ができない)場合の例
(写真Iでは、ルーフトリムが被さっている赤点線の部分にも、鉄板に穴があいています)

※上記の写真E~Jのように、サンバイザーの取付穴が利用できない場合は、本商品の取付けはできません。

- ・サンバイザーの取外しが可能かどうか
- ・サンバイザー取付穴の周辺に配線がある場合、適切に配線を処理することができるかどうか
- ・サンバイザー取付穴の形状が、取付フックが使用できる穴形状かどうか(下記参考写真を参照してください)
- ・取付ける際に、取付けに使用する部品同士や車両側と干渉せずに位置調整ができるかどうか
- ・がたつきが出ないように、本商品をしっかりと固定できるかどうか
- ・車両側の取付部の強度が充分かどうか

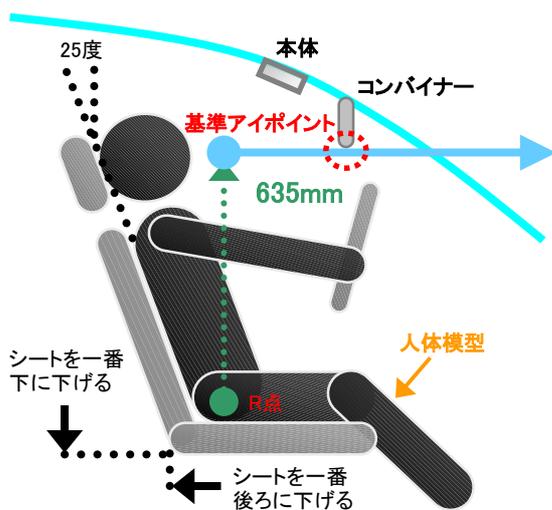
【調査基準】

●基準アイポイントに対して、水平より下方にコンバイナーの下端が来ないことを条件としています。コンバイナー下端が基準アイポイントより下方に来た場合は、不適合としています。

但し、実際の運転時のアイポイントは、運転者の座高や運転姿勢、シートポジションなどによって異なりますので、販売店で専用の取付確認ゲージを使用するなどして、運転者のドライビングポジションにおけるアイポイントで、コンバイナーの下端がアイポイントの水平ラインより上方になるように設置できるかどうかを、現車にて必ず確認していただく必要があります。

- ・前方視界の確認(コンバイナーの下端が、基準アイポイントより上方になるかどうか)
- ・距離の確認(コンバイナーの中心から基準アイポイントまでの距離が650mm以内かどうか)
- ・角度の確認(本体のフィールドレンズ中心-コンバイナー中心-基準アイポイントの角度が16-50°以内かどうか)

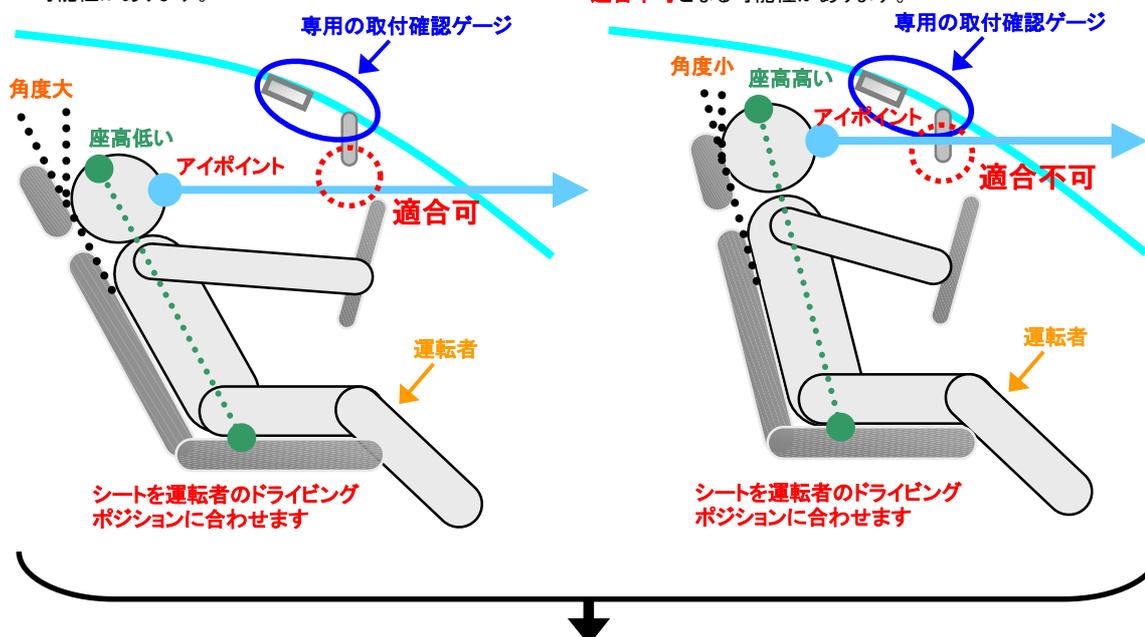
- ・シートを倒して運転する方、座高が低い方は、アイポイントは低くなり、適合表では取付不可でも**適合可**となる可能性があります。
- ・シートを起こして運転する方、座高が高い方、シートを高くして運転する方は、アイポイントは高くなり、適合表では取付可でも**適合不可**となる可能性があります。

実際に運転者が着座し、販売店で専用の取付確認ゲージを使用するなどして、必ず確認します。

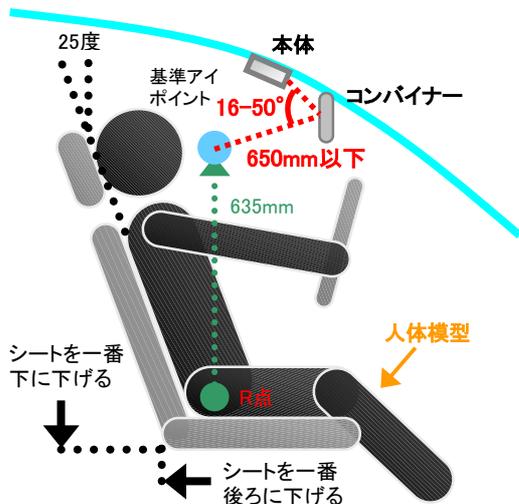
【調査基準】

- コンパイナ中心から基準アイポイントまでの距離が650mm以内、本体のフィールドレンズ中心-コンパイナ中心-基準アイポイントの角度が16-50° 以内であれば、ディスプレイの表示を正常に見ることができます。それから外れた場合、映像がちらついたり、欠けたりして見えにくい場合があります。

但し、実際の運転時のコンパイナ中心からアイポイントまでの距離および、本体のフィールドレンズ中心-コンパイナ中心-アイポイントの角度は、運転者の座高や運転姿勢、シートポジションなどによって異なりますので、販売店で専用の取付確認ゲージを使用するなどして、運転者のドライビングポジションにおけるアイポイントで、コンパイナまでの距離が650mm以内になるかどうか、角度が16-50° 以内になるかどうかを、現車にて必ず確認していただく必要があります。

※距離または角度が上記の範囲内から外れた場合は、映像がちらついたり、欠けたりしてディスプレイの表示が見えにくい場合があります。

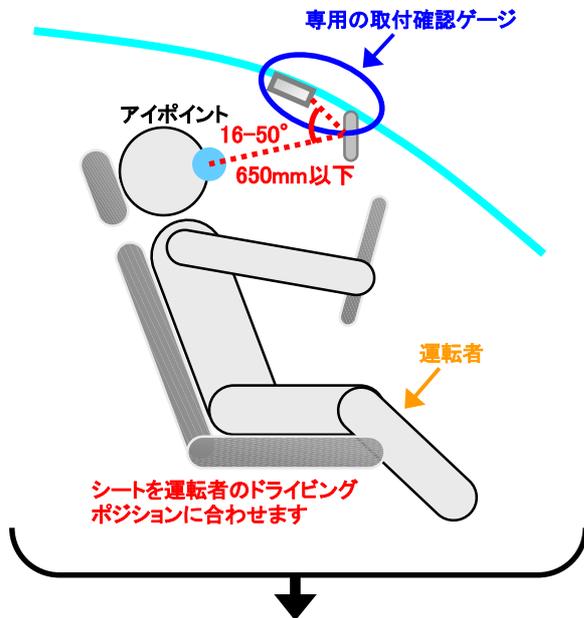
- シートを運転者のドライビングポジションに合わせて、販売店で専用の取付確認ゲージを使用するなどして、必ず確認します。

実際に運転者が着座し、販売店で専用の取付確認ゲージを使用するなどして、必ず確認します。
